# DES REPARATIONS SIMPLES EN HAUTEUR AVEC BELZONA 4141

Application: *Zones problématiques du toit*

Colonnes en béton pour le support de câbles de distribution d'électricité dans une sous-station.

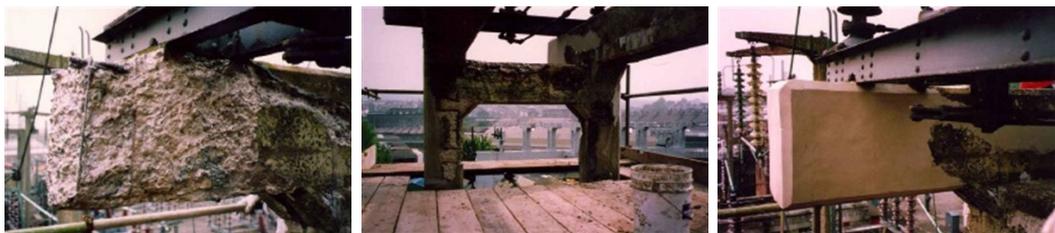
## Descriptions des photographies

*Importantes cassures accélérées par l'atmosphère acide générée par les industries locales.*

\* 1. Vue de près du béton cassé; 2. Travail effectué; à partir d'une simple plate-forme d'échafaudage. Les colonnes verticales sont en train d'être reconstruites. 3. Vue de près de la poutre reconstruite avant l'application du Belzona 5151. ,

L'application a été réalisée selon la procédure Belzona RPA-2. Les réparations ont finalement été revêtues avec Belzona 5151, comme mesure préventive, sur les surfaces environnantes en béton.

L'utilisation du Belzona 4141 a permis à la reconstruction d'être effectuée sans avoir besoin de construire d'abris et l'utilisation du Belzona 5151 assurera que des problèmes similaires sur les zones environnantes ne se produiront pas.
