# Revestimiento de Polea con Antideslizante

ID: 2199

Ubicación del cliente: *Minera Carmen/Camino a chepiquilla sin N°/Andacollo/Chile*

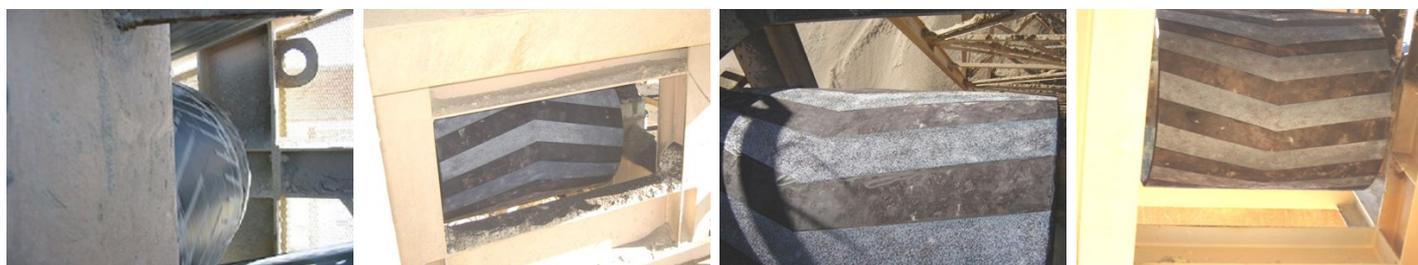
*Por problemas de humedad, la cinta transportadora patinó sobre la polea quemando el revestimiento de la misma, lo cual ocasionó la pérdida del agarre.*

- \* Daños en la polea ,
- \* Dibujos en la polea, aplicando Belzona® 1321 y Belzona® 9211 ,
- \* Polea revestida con Belzona® 1321 y Belzona® 9211 ,
- \* Trabajo terminado ,

Se demarcaron las áreas de aplicación alrededor de la polea con una forma de escama de pescado. Para ello se empleó un papel engomado y luego se preparó la superficie demarcada, con el fin de obtener la máxima rugosidad posible para proceder a aplicar los productos Belzona® 1321 y Belzona® 9211.

Se solucionó un problema de emergencia sin parar el equipo para el mantenimiento, como lo requirió la gerencia. La reparación se realizó en un máximo de cuatro horas.
