BELZONA®によるフランジ補修は経費を削減

ID: 2207

顧客の場所: 英国 北海のオフショア石油会社
出願日: 2003年11月

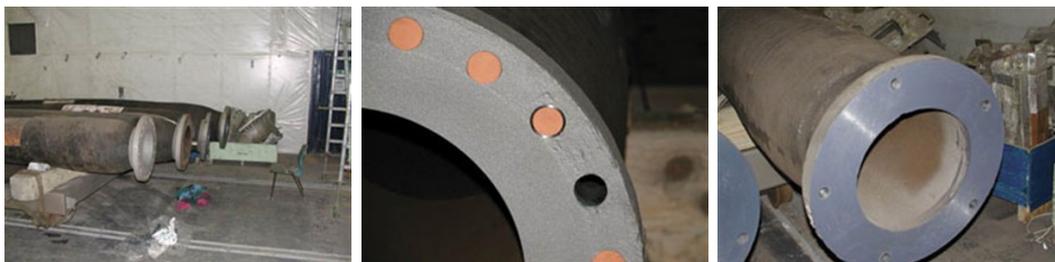
写真の説明

フランジ面外部のコロージョンによりホースの密閉性が損なわれていたため使用不能な状態

* 1. 補修前の4本のフローティングホース 2. 腐食による損傷と、所定の場所に挿し込まれた栓及びシムの拡大写真 3. 施工を完了し、研磨洗浄と圧力検査待ち

16インチ、136kgの原油輸送ホースのフランジ面

BelzonaノウハウシステムリーフレットVPF-9に基づいた施工が行われました。

写真にある4本のホースを全て交換した場合、およそ£100,000(当時のレートで約1,850万円)の費用がかかると推測されました。全てのホースを効果的に補修した後、国際規格(OCIMF 1991)とダンロップオイル&マリンのテストガイドラインに準拠し、1.8MPaの圧力で検査を行いました。ホースを新品に交換する場合と比べて格段に低コストで仕上げることができました。
