# BELZONA®が再形成したフランジは5年間漏出無し

ID: 2210

業界: 石油・ガス  
申し込み: バルブ、パイプ、継手  
基板: 炭素鋼  
製品: \* Belzona® 1321 (セラミック Sメタル) ,

顧客の場所: 英国 北海のFPSO  
出願日: 2002年 夏

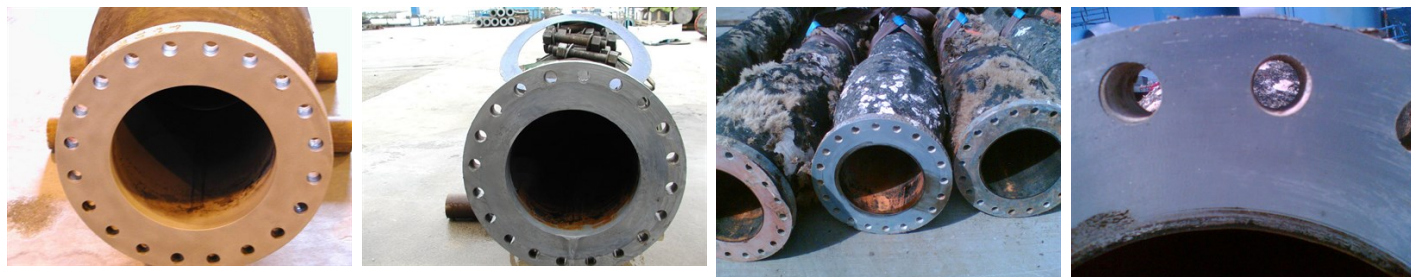
交換前の耐圧検査の段階で不合格

\* 1. 形成の前にブラスト処理されたフランジ面 2. 形成されたフランジ面、1.6MPaで圧力検査 3. 5年間運用された後のホース 4. 5年間運用された再形成フランジ面の拡大写真、

BelzonaノウハウシステムリーフレットVPF-13に基づいた施工が行われました。

ホースの破棄には£25,000(当時のレートで約460万円)もの費用が掛かる上に、ホース交換による遅延を発生させ、FPSOからの石油移送の作業効率が低下してしまうところでした。Belzonaによる補修が行われた箇所は、5年間運用された後の点検でも素晴らしい状態でした。
