# BELZONA®が擦り切れたホースの継続使用を可能に

ID: 2212

業界: 一般産業  
申し込み: 船舶、海洋構造物  
基板: ゴム  
製品: \* Belzona® 2311 (SR エラストマー) ,

顧客の場所: カナダの海運会社  
出願日: 2000年11月

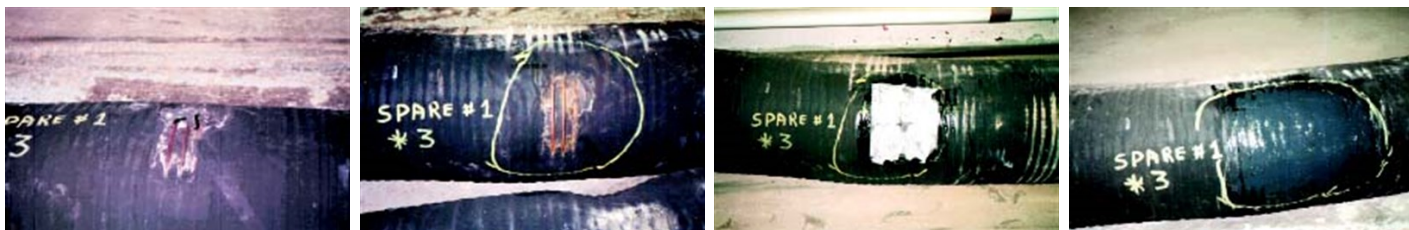
## 写真の説明

セメント輸送用ホースが擦り切れて破れ、補強ワイヤーがむき出しに

\* 1. 損傷部分 2. 剥がれかけている部分を除去 3. コンディショナー、補強シートとBelzona® 2311 (SR-エラストマー) を使用して埋められた損傷部分 4. 補修完了時、

擦り切れて破れたゴムホース

BelzonaノウハウシステムリーフレットSOS-12に基づいた施工が行われました。

新品への交換を除いた場合、迅速かつ確実な補修を可能とする唯一の選択技がBelzonaでした。
