# BELZONAによるフローティングホース補修

ID: 2213

横浜ゴム社製の24インチフローティングホース

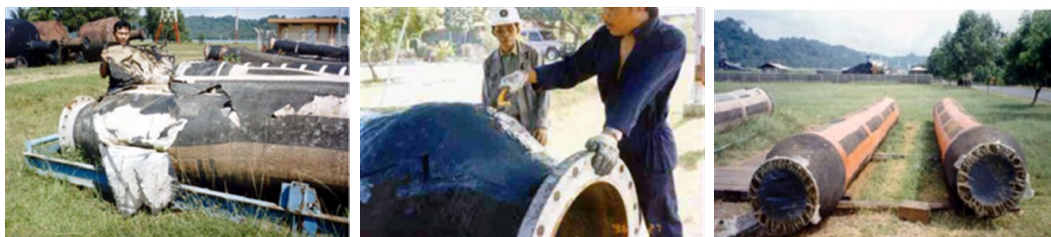
ゴム製浮力材の深刻な損傷

\* 1. はっきりと確認できる深刻な損傷 2. Belzona® 2221の施工時の様子 3. 施工完了時 ,

BelzonaノウハウシステムリーフレットS0S-12に基づいた施工が行われました。

2000年2月の検査では、ホースは良好な状態を保っていました。\$70,000(当時のレートで約850万円)の新品交換費用に対し、補修費を\$3,000(当時のレートで約37万円)に抑えることができました。
