# BELZONA®によるフローティングホースの定期補修

ID: 2215

顧客の場所: オフショア石油生産会社  
出願日: 1987年から継続中

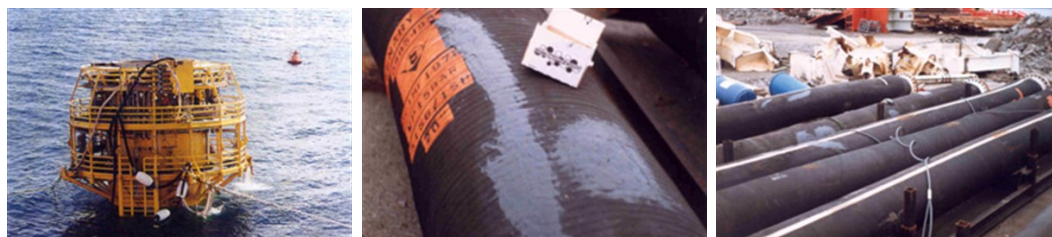
## 写真の説明

フローティングホースのゴム製被覆材は常時機械的な損傷を受け続ける、そのために必要となる浮力維持のための定期メンテナンス

\* 1. 典型的な一点係留ブイ 2. 損傷したホース表面の補修 3. 施工完了時、

BelzonaノウハウシステムリーフレットSOS-12に基づいた施工が行われました。ホースの汚れを完全に取除いた後、表面をよく目粗ししてからBelzona 2911(コンディショナー)を塗布。その後Belzona 2211を用いた損傷部分の肉盛再生補修が行われました。

Belzona製品の使用により、ホースの更なる損傷と劣化を防止しました。特に、ホース自体が破棄処分となってしまう可能性もある浮力材の損傷に対して大変効果的でした。
