Belzona® による化学物質流出防止設備1, 858m²のシーリング

ID: 2221

業界: 化学・石油化学
顧客の場所: アメリカ合衆国
アラバマ州北部の化学薬品工場
申し込み: タンク、薬品流出防止設備
出願日: 2007年
基板: コンクリート
製品: * Belzona® 5811 (イマーショングレード) Belzona® 5111 (セラミッククラディング) Belzona® 4521 (マグマフレックスフルイド),

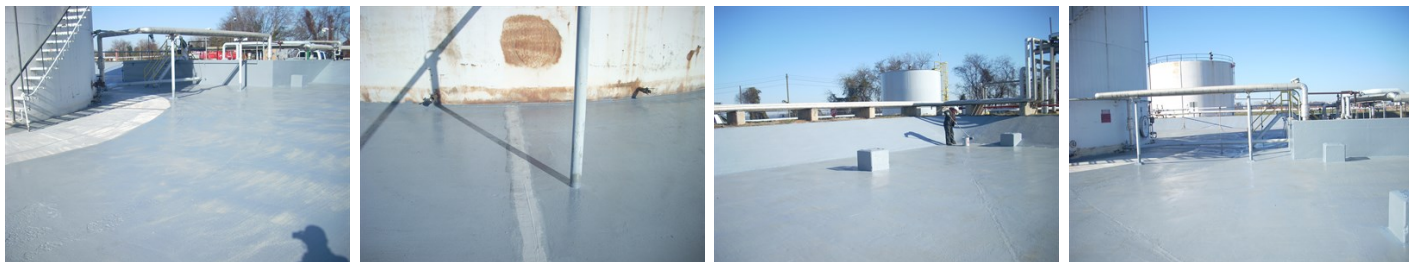
写真の説明

コンクリート製の防液堤側面に発生したヒビ及びコーティングの不具合

* 1. 閉じ込め設備全体の様子 2. エキスパンションジョイント 3. Belzona® 5811の2層目を塗布する際の様子 4. 最終的にBelzona® 5111でコーティングすると共に施工完了、

BelzonaノウハウシステムリーフレットTCC-15（改定版）に基づいた施工が行われました。まず剥離しなかったコーティングやエキスパンションジョイントの充填材を、高圧水噴射で取り除きました。次にジョイント部分をBelzona® 4521でシール。コーティングはBelzona® 5811を2層塗布した後、紫外線に強いBelzona® 5111で全面にトップコートを実施しました。
