# Belzona® による化学物質流出防止設備の保護

ID: 2223

顧客の場所: フランスの食品加工工場  
出願日: 2003年6月

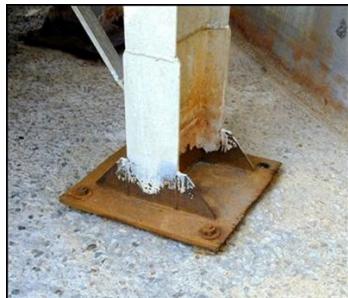
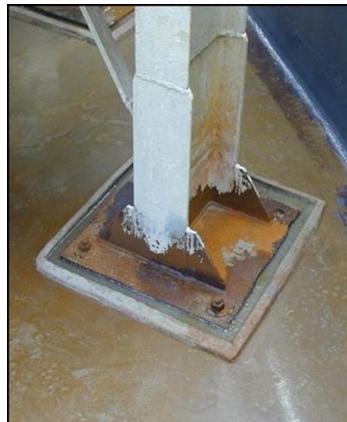
## 写真の説明

メンテナンス作業中に起こった漏れと汚染によるコンクリートの著しい劣化及び構造物の健全性の低下

\* 1. 補修前の様子 2. タンク架台 3. シム形成後 4. Belzona® 4311でコーティングを施して施工完了 ,

BelzonaノウハウシステムリーフレットTCC-15に基づいた施工が行われました。シムの形成とスチール製架台基礎部分の保護に特に留意した施工が行われました。

架台にも保護コーティングを追加し、必要に応じた補修は容易に行える状態です。
