# BELZONA RESTAURE DEUX ROUETS DE POMPES

ID: 2229

Application: Pompes centrifuges

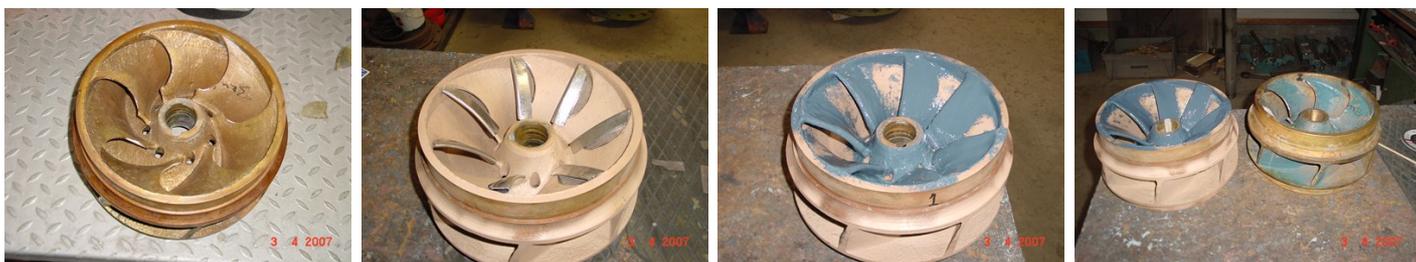
## Descriptions des photographies

Les deux rouets ont été sérieusement endommagés à cause d'un gros boulon laissé libre dans la section d'aspiration de la pompe.

\* 1. Rouet endommagé; 2. Les plaques de reconstruction en acier inoxydable 3. Belzona a été utilisé; pour souder les plaques à froid et pour restaurer les profils 4. Différence entre le rouet réparé; et celui avant la réparation. ,

L'application a été réalisée selon les procédures Belzona CEP-1, -3. Des plaques en acier ont été moulées afin de recréer les palettes perdues. Des maillages ont aussi été incorporés dans la reconstruction Belzona afin que le profil d'origine soit restauré. La réparation a été revêtu de Belzona 1321 afin de rendre un effet lisse et une protection supplémentaire contre l'érosion.
