# Belzona contribue au programme de rendement des pompes dans une aciérie

Localisation du client: Aciérie, Hongrie

Application: Pompes centrifuges

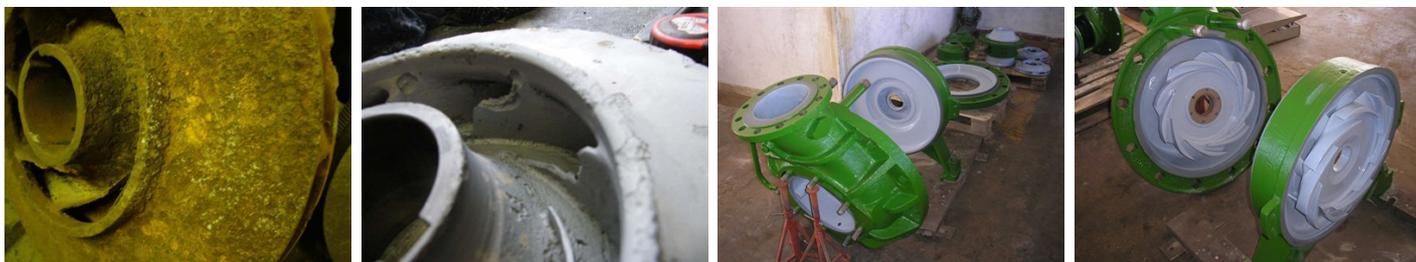
## Descriptions des photographies

Les dommages dus à l'érosion et la corrosion ont causé une perte de rendement. Les 12 pompes récemment revêtues sont vieilles de 15 ans. Mais il y a 60 pompes vieilles de 30-36 ans qui ont certainement une perte de rendement plus important que les 12 sélectionnées.

\* 1. Surface de la pompe avant le revêtement 2. Le rouet après grenailage 3. Parties revêtues 4. Logements revêtus ,

L'application a été réalisée selon la procédure Belzona CEP-10

L'aciérie a installé un nouveau système de contrôle digital pour le suivi de consommation d'énergie, de volume et de pression de l'eau. Résultat avant et après : - Consommation d'énergie réduite entre 10% à 12% - Pression augmentée de 12.5% - Hauteur de refoulement augmentée de 12.5%. L'énergie économisée dans l'année couvre les coûts de revêtement.
