# UN REVETEMENT BELZONA VIEUX DE 20 ANS SUR UNE POMPE

ID: 2232

Application: Pompes centrifuges

Une pompe à eau de refroidissement dans une centrale thermique à charbon

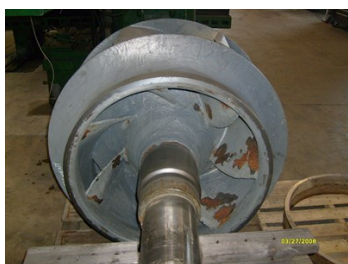
\* 1. D'après la suite & la cavitation 2. Les palettes comme neuves 3 & 4. Zoom sur les zones endommagées par la cavitation. A noter qu'il n'y a aucune trace de corrosion sous le revêtement ,

L'application a été réalisée selon la procédure Belzona CEP-3.

L'inspection du rouet revêtu à montrer qu'il était toujours en excellente condition avec quelques zones endommagées par la cavitation seulement. Les pompes revêtues ont démontré qu'elles duraient plus longtemps que celles sans revêtement, minimisant donc les coûts de maintenance ainsi que les temps d'arrêts.
