BELZONA GARDE LES HARICOTS AU SEC

ID: 2233

Réservoir de stockage de soja de 23 mètres de diamètre

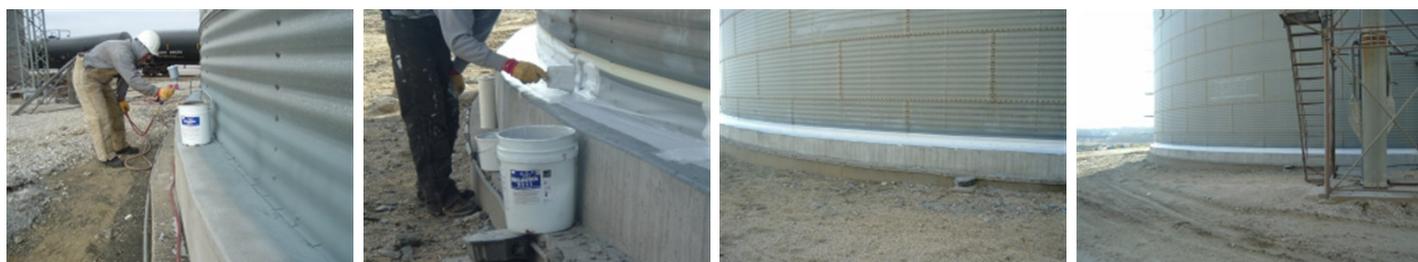
Descriptions des photographies

Pénétration d'eau entre le réservoir et sa base en béton. Pendant de nombreuses années, du goudron avait été appliqué mais continuait d'être défectueux.

* 1. Belzona 6111 appliqué; et Belzona 3921 en cours d'application 2. Première couche de Belzona 3111 accompagnée de l'application de bande de renfort 3. Application terminée 4. Vue d'ensemble de l'application achevée ,

L'application a été réalisée selon la Procédure Belzona GSS-3.

L'application du goudron autour de la base du réservoir s'est avérée temporaire et sans succès. Belzona 6111 fournit une excellente protection de la paroi en acier contre la corrosion et Belzona 3111 offre joint flexible résistant aux intempéries. Le client a été tellement satisfait des résultats de Belzona que 3 autres de ses réservoirs ont été programmés pour suivre le même traitement.
