# Reparación Asiento Bowl Liner de Chancador Primario

ID: 2236

**Ubicación del cliente:** Minera Teck Carmen/Andacollo/Chile  
**Fecha de aplicación:** Noviembre -2005

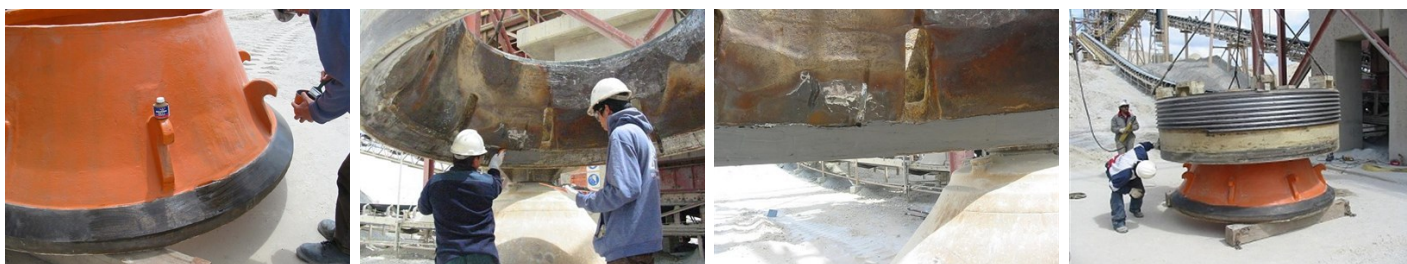
Juego en el asiento del Bowl Liner, que producía desgaste y vibración lo cual llevaba a trizar (desgastar) la tuerca de ajuste del Bowl Liner.

- \* Aplicando Belzona® 9411 en pista de Bowl Liner ,
- \* Aplicando Belzona® 1111 en tuerca de asiento Bowl Liner ,
- \* Producto Belzona® 1111 aplicado ,
- \* Instalando la tuerca sobre Bowl liner ,

Se limpio la pista dañada en asiento de tuerca de ajuste Bolw Liner, se aplico Belzona® 9411 en pista del Bolw Liner, se aplico Belzona® 1111 en asiento de tuerca del Bowl Liner y posteriormente se unieron las piezas antes de que Belzona® 1111 Super metal secase para que hiciera un molde en la pista.
