# BELZONA REPARÉ LE CORPS D'UN CYCLONE

ID: 2239

Industrie: Pâtes et papiers

Application: Machines de manutention de solides

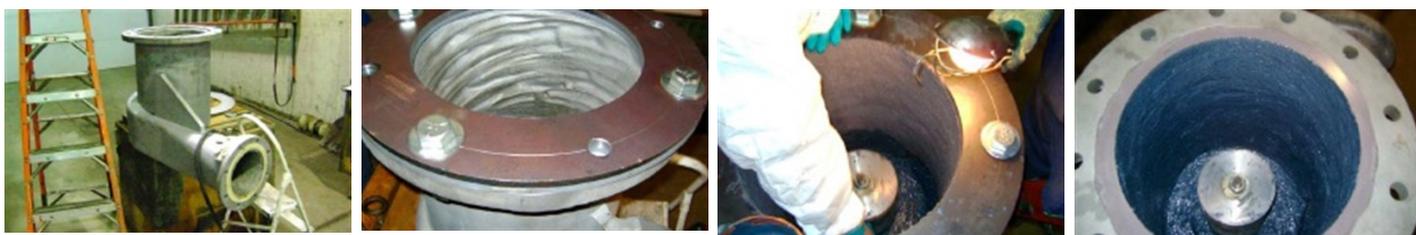
## Descriptions des photographies

Le corps du cyclone présentait une sévère érosion/corrosion après seulement 8 mois de fonctionnement. Il avait déjà été réparé une fois, et il était de nouveau percé.

\* 1. Le corps du cyclone 2. Bride installée. Dommage interne évident. 3. Application du Belzona 1321 par-dessus le Belzona 1812 4. Réparation terminée ,

L'application a été réalisée selon la procédure Belzona SHM-11. Une bride de polycarbonate a été boulonnée sur la fonte et Belzona 1812 a été appliqué pour recharger la surface érodée et reconstruire la face de la bride endommagée. L'intérieur a été revêtu du Belzona 1321 afin de fournir une surface lisse et la bride a été retirée.
