BELZONA REVÊTE UNE VANNE DE CONTRÔLE DU DÉBIT

ID: 2242

Industrie: Eau / Eaux usées Localisation du client: Usine de traitement des eaux, Jordanie
Application: Pompes centrifuges Date de la demande: Juin 2009
Substrat: Acier
Des produits: * Belzona® 1111 (Super E-Metal) Belzona® 1311 (Ceramic R-Metal) Belzona® 1321 (Ceramic S-Metal) Belzona® 5811 (Immersion Grade),

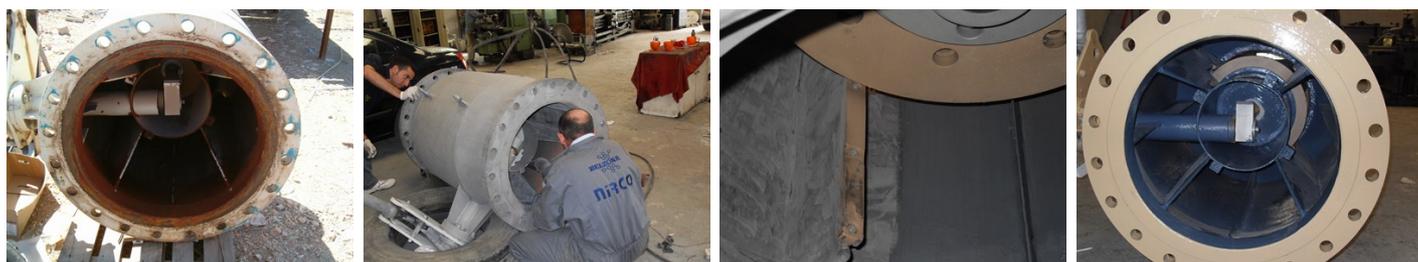
Descriptions des photographies

Corrosion et érosion sur les surfaces internes dus aux eaux d'égoûts.

* 1. Vue générale de la vanne 2. Reconstruction des surfaces internes 3. Surfaces internes reconstruites et revêtues 4. Vanne revêtue et inspectée et réintégrée

Vanne de contrôle de 85cm de diamètre dans la plus grande usine de traitement des eaux en Jordanie.

L'application a été réalisée selon les procédures Belzona CEP -3, CEP-4, CEP-5
