# RECONSTRUCTION BELZONA SUR UNE POMPE

ID: 2244

Application: Pompes centrifuges

Pompe à plan de joint datant de 1960

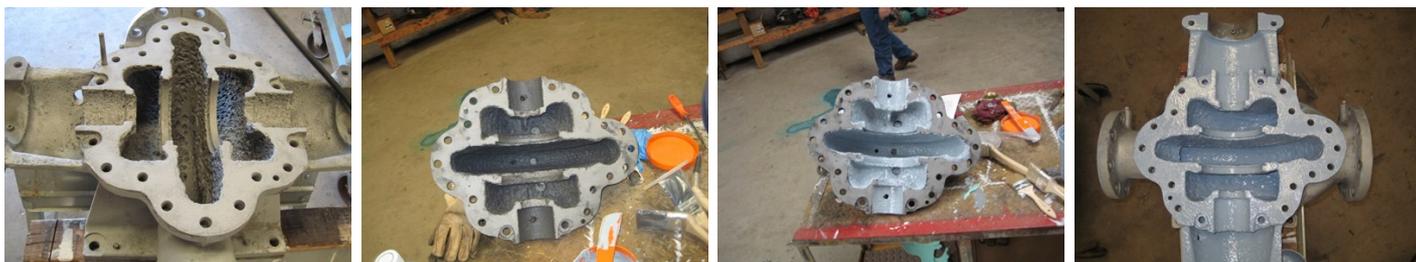
## Descriptions des photographies

Beaucoup de pompes n'ont jamais été reconstruites et des piqûres sévères étaient présentes. Dans quelques cas, les piqûres avaient pratiquement traversé la volute.

\* 1. Volute après grenailage 2. Profondes piqûres réparées avec Belzona 1311 3. Première couche de Belzona 1341N appliquée 4. Deuxième couche pour terminer l'application ,

L'application a été réalisée selon les procédures Belzona CEP -1, CEP-3 et CEP-5
