REPARATION D'URGENCE D'UN ARBRE DANS UNE PAPETERIE

ID: 2250

Arbre de la machine Fourdrinier principale

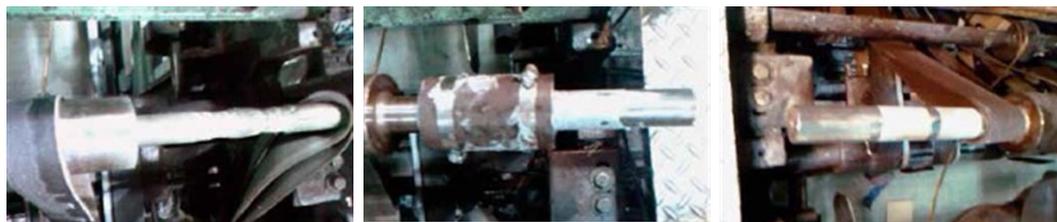
Descriptions des photographies

Un roulement a fonctionné sans être lubrifié et a causé l'arrêt de la ligne entière.

* 1. L'arbre avant la réparation. 2. L'arbre pendant la réparation avec le moule en place. 3. L'arbre après la réparation ,

L'application a été réalisée selon la procédure Belzona MPT-2.

Ce rouleau est critique dans le fonctionnement de l'usine. Avec cet équipement en panne, la papeterie entière est à l'arrêt. La réparation a été réalisée pendant l'heure du déjeuner, ce qui permet d'épargner un temps d'arrêt non négligeable. Les produits Belzona ne présentant pas de retrait, il est ainsi possible de les mouler.
