# Recuperación de Eje Agitador

ID: 2256

Ubicación del cliente: *Maestranza Faremin Ltda./La Serena/ Chile.*

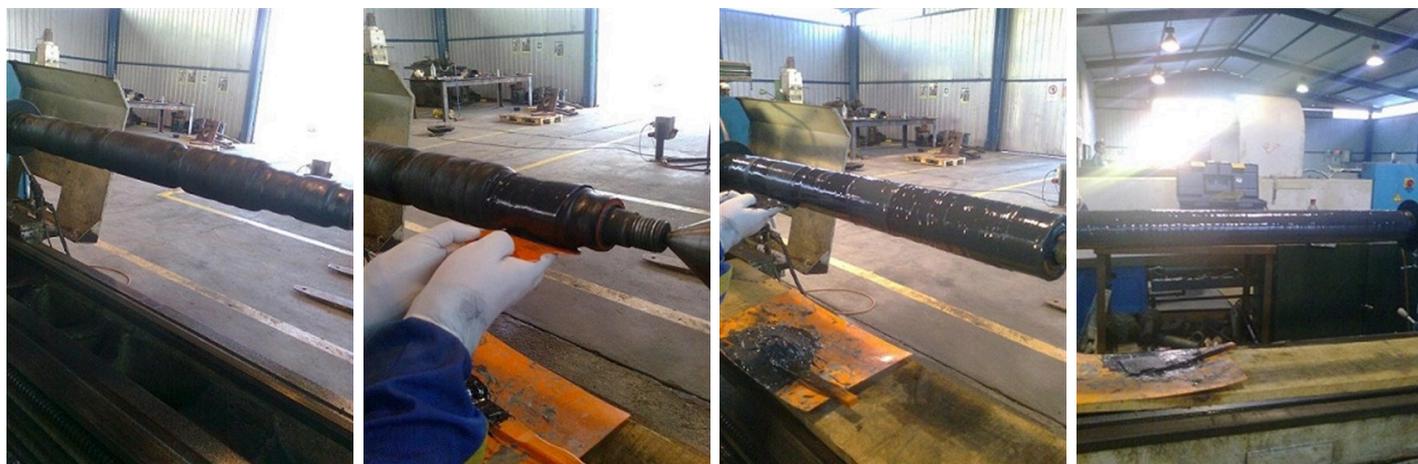
*Revestimiento de goma del eje, desgastado*

- \* Vista del daño en el eje del agitador ,
- \* Aplicando Belzona® 2211 ,
- \* Recuperando el diámetro del eje ,
- \* Eje agitador recuperado con Belzona® 2911 y Belzona® 2211 ,

Se limpió el area, se preparo la superficie para lograr la adherencia requerida del producto Belzona® 2911, se dio el tiempo apropiado para el secado y luego se aplicó Belzona® 2211

Necesitaban Recuperar el diametro del eje, se les ofrecio Belzona® 2211 el cual les dió los resultados que requerian, porque de no haber realizado con Belzona tenian que adquirir un eje nuevo lo que conllevaba a gastos y pérdida de tiempo, ya que ese eje debia continuar trabajando el mismo dia de la recuperaci3n lo cual con Belzona se logró.
