# BELZONA RESTAURE UN ÉCHANGEUR THERMIQUE

ID: 2265

Application: Échangeurs de chaleur

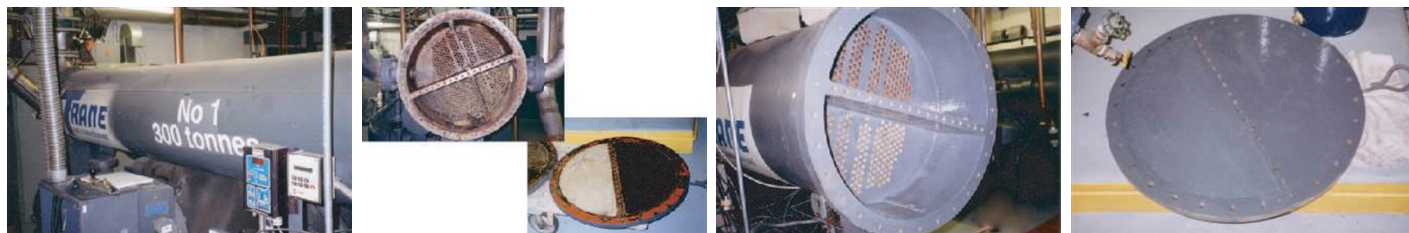
## Descriptions des photographies

Présence de corrosion galvanique sur la plaque tubulaire de l'échangeur.

\* 1. Vue d'ensemble de l'échangeur thermique. 2. Aspect intérieur de l'échangeur thermique en préparation. 3. Résultat final après application du revêtement Belzona. 4. Plaque de partition écartement protégée avec Belzona. ,

L'application a été réalisée selon la procédure Belzona HEX-1.

Le Consultant Technique Belzona a été contacté et a fourni un service clé en main. En moins de 5 jours, les plaques tubulaires et les boîtes à eaux ont été remis à neuf, permettant ainsi de sauver les milliers d'Euros qu'aurait coûté l'achat d'un nouvel équipement.
