# REVETEMENT BELZONA SUR UNE POMPE BYRON JACKSON

Application: Pompes centrifuges

Localisation du client: entreprise pétrolière, Arabie Saoudite

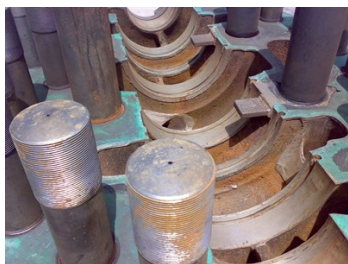
Erosion sur la surface de la pompe causée par la pénétration d'eau de mer et de sable pendant les opérations de navigation

\* 1. Avant sablage 2. Après sablage, &eacute;vidence d'un piquage de la surface. 3. Reconstruction avec Belzona 1311. 4. Application terminée avec Belzona 1391. ,
