SOLUTION BELZONA CONTRE LA CORROSION SOUS ISOLATION

ID: 2281

Industrie: *Gaz de pétrole*
Application: *Vannes, tuyaux et raccords*
Substrat: *Acier carbone*
Des produits: ** Belzona 1251 (HA Metal) ,*

Localisation du client: *producteur pétrolier, Chine*
Date de la demande: *Janvier 2007*

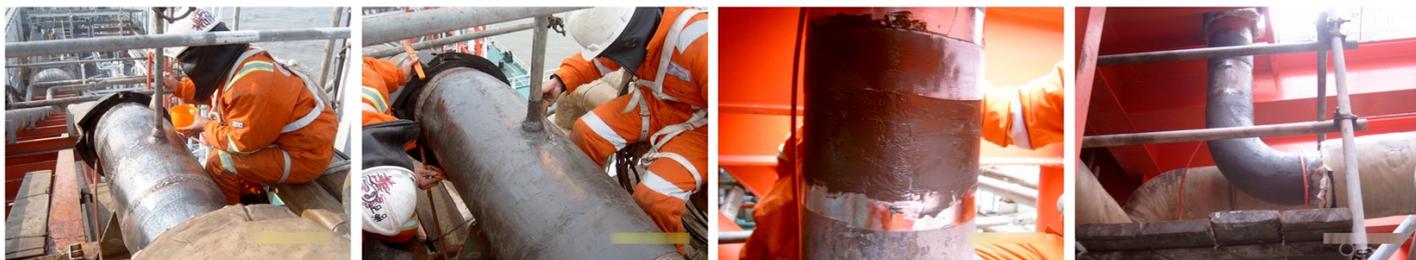
Descriptions des photographies

Corrosion Sous Isolation

* 1. Préparation de la surface. 2. Application du Belzona 1251 en cours. 3. Encapsulation avec du Belzona 9341 (Reinforcement Tape). 4. Travail terminé. , ,

L'application a été réalisée selon la procédure Belzona VPF-11a. Après une préparation de la surface minimale, Belzona 1251 ainsi que Belzona 9341 (Reinforcement Tape) ont été utilisés pour envelopper et encapsuler les conduits endommagés. Ces produits sont thermoactivés.

Les produits Belzona activés par la chaleur ont permis à l'application d'être effectuée bien que le conduit ait été raccordé pendant l'opération. Les produits de durcissement par la chaleur ont permis d'éviter des coûts d'arrêt importants.
