# BELZONA RENFORCE UNE FACE DE BRIDE SUR UN FILTRE

ID: 2284

Localisation du client: Centrale hydroélectrique, Russie  
Date de la demande: Décembre 2007

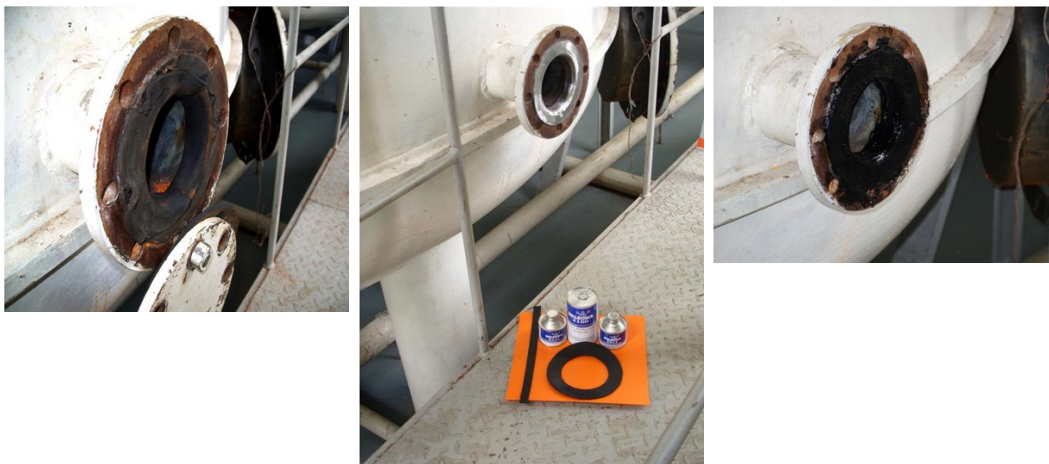
## Descriptions des photographies

Le caoutchouc s'est sévèrement détérioré en raison de nombreuses années d'utilisation, d'où une perte de perméabilité. Le caoutchouc n'adhère donc plus au substrat, au niveau de la zone du joint.

\* 1. Face de bride détériorée avant application. 2. Surface préparée de la face de bride. 3. Application terminée ,

L'application a été réalisée selon la procédure Belzona FPA-13. Un moule en plastique avait été fabriqué et recouvert avec du Belzona 9411 (Release Agent) avant d'être utilisé pour former les contours avec du Belzona 2111
