# BELZONA PROTEGE DES SURFACES INTERNES ET EXTERNES D'UNE POMPE D'ELEVATION

ID: 2287

Application: Pompes centrifuges

Une pompe d'élévation haute pour eau de mer

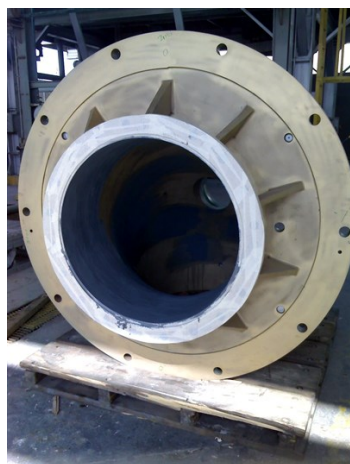
\* 1. Reconstruction de la tête de la pompe. 2. Cylindres après sablage. 3. Revêtement externe des cylindres. 4. Application terminée ,

L'application a été réalisée selon les procédures Belzona CEP-3 et -5.
