MAINTENANCE D'UN SEPARATEUR REVETU PAR BELZONA APRES NEUF ANS DE SERVICE

Industrie: Gaz de pétrole

Localisation du client: Plateforme en Mer du Nord,
Royaume-UniApplication: Réservoirs et zones de confinement de
produits chimiques

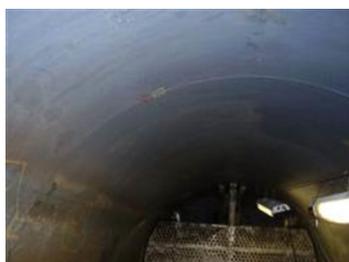
* 1. Revêtement du ballon en cours d'application en 1997 2. Inspection du ballon en 2006 3. Inspection du ballon en 2006 4. Réparations localisées en 2006 ,

L'application été réalisée selon la procédure Belzona TCC-3.

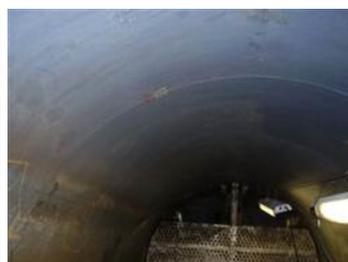
Le revêtement écaille de verre précédent avait échoué dans la protection anti corrosion des parois du ballon . Une nouvelle inspection de Belzona 9 ans après n'a montré que des problèmes liés à des dégâts mécaniques sur des zones locales.

Après neuf ans de service, le ballon a été remis en service avec le seul besoin de retoucher des zones localisées.
