BELZONA REPARÉ UN PIQUAGE TRANSPERCE SUR UNE INSTALLATION DE GLYCOL

ID: 2297

Localisation du client: Installation de traitement du gaz,
Royaume-Uni

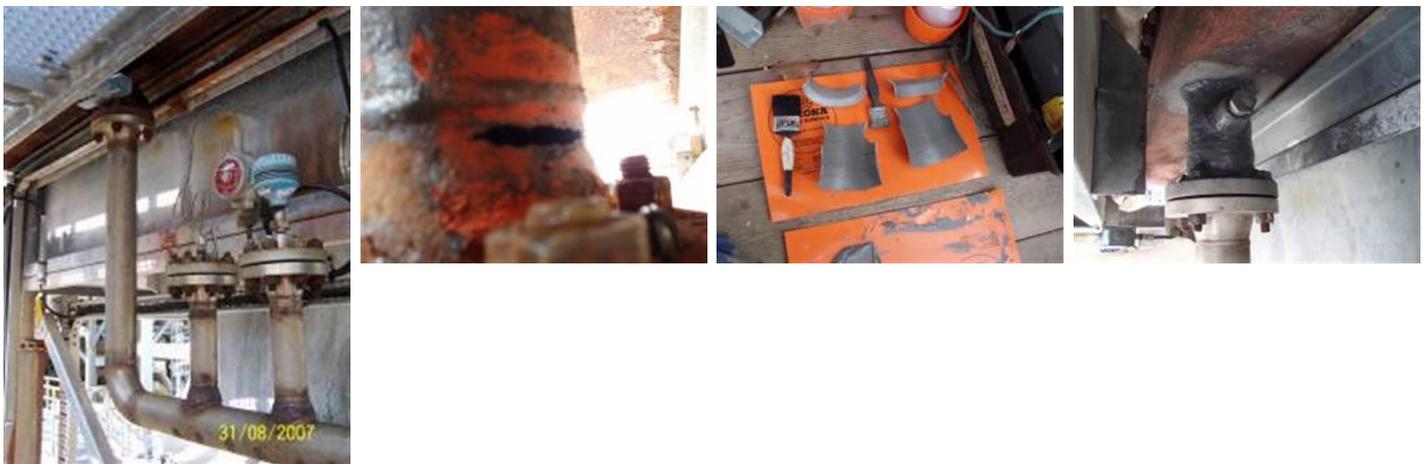
Descriptions des photographies

La corrosion a sévèrement rongé le piquage et est donc à l'origine de deux perforations.

* 1. Vue de l'installation 2. Vue d'un des deux trous dans le piquage 3. Vue des plaques avant leur positionnement 4. Vue après positionnement de la plaque et le revêtement terminé; ,

Un piquage de 8 cm corrodé et transpercé

L'application a été réalisée selon la procédure Belzona VPF-11a. Des plaques ont été fabriquées sur mesure sur place pour permettre un bon emboîtement. Une fois collées, le piquage est également enveloppé dans sa totalité.

Du fait de la location de l'installation, une réparation à chaud ou par soudure n'était pas envisageable. Le remplacement du piquage était également impossible à réaliser dans des délais raisonnables, et aurait occasionné des coûts élevés ainsi qu'une période

d'arrêt majeur. Le travail a donc été réalisé par une société d'application approuvée par Belzona et a permis au client d'économiser des millions grâce à des temps d'arrêt limités.
