BELZONA ETANCHE UNE POMPE A PETROLE

ID: 2298

Application: Vannes, tuyaux et raccords

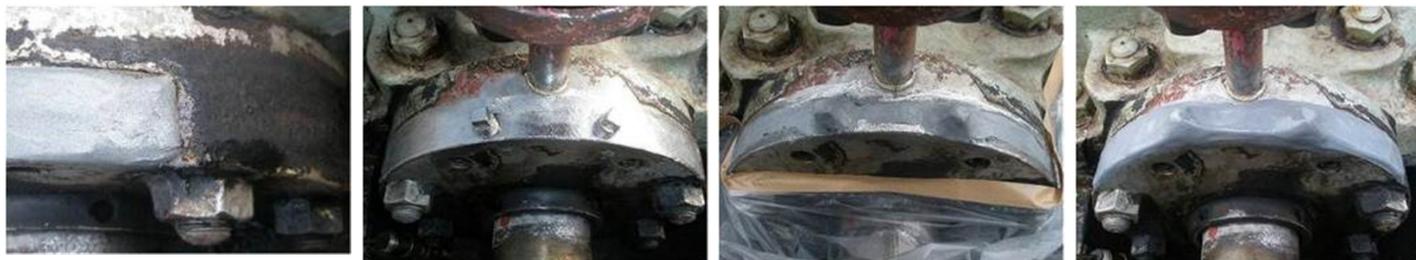
Descriptions des photographies

Pétrole fuyant sur plusieurs sections de garnitures mécaniques d'étanchéité.

* 1. La zone d'étanchéité avant application 2. Préparation de la surface achevée 3. Application du Belzona 1221 4. Application terminée ,

L'application a été réalisée selon la procédure Belzona VPF-11a. La surface a été préparée avec l'outil MBX Bristle Blaster et les fuites initiales ont été temporairement stoppées avec Belzona1221 puis définitivement avec le Belzona 1161.
