BELZONA S'ATTELE A DES FUTITES DE CANALISATIONS

ID: 2302

Localisation du client: *Raffinerie de pétrole, Pays-Bas*

Application: *Réservoirs et zones de confinement de produits chimiques*

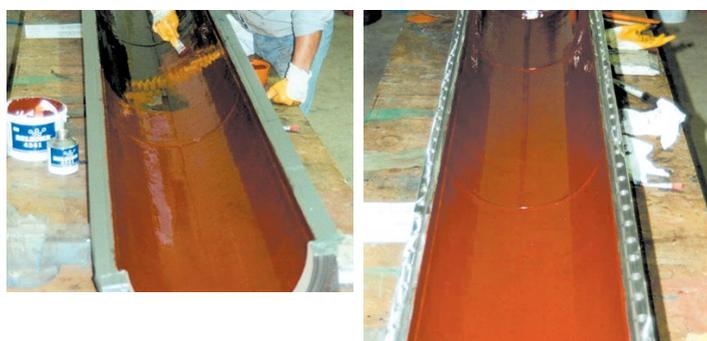
Descriptions des photographies

Un revêtement de protection était nécessaire sur les étaux pour résister aux produits chimiques corrosifs à des températures allant jusqu'à 60°C. Les étaux sont utilisés afin d'étancher les tuyaux qui transportent les déchets accumulés lors du processus de raffinage.

* 1. Revêtement des étaux avec Belzona 4341. 2. Etaux prêts à l'utilisation.

Les étaux étaient utilisés pour recouvrir hermétiquement les fuites de canalisations, là où il est impossible de les retirer du service.

L'application a été réalisée selon la procédure Belzona TCC-5. Belzona 4301 a été utilisé pour recouvrir les cordons de soudure avant l'application.
