UNE ANCIENNE APPLICATION RENCONTRE UNE NOUVELLE APPLICATION BELZONA

ID: 2303

Industrie: *Industrie générale* Localisation du client: *Chemin de fer à St Paul, Minnesota, USA*
 Application: *Zones problématiques au sol* Date de la demande: *1996 et 2008*
 Substrat: *Béton*
 Des produits: ** Belzona 4411 (Granogrip) Belzona 5231 (SG Laminate),*

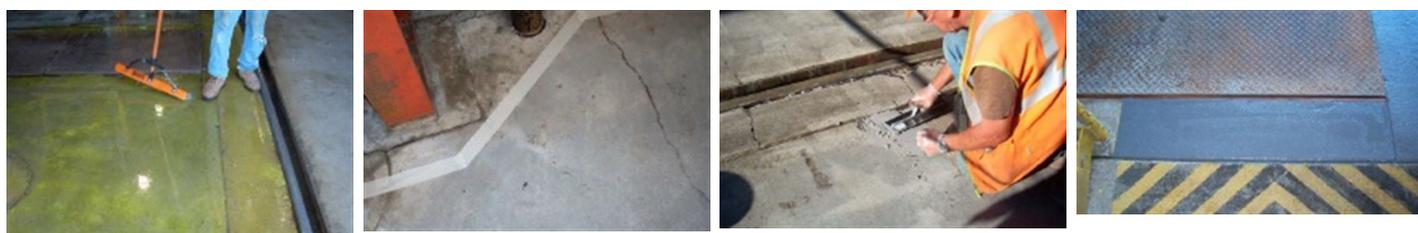
Descriptions des photographies

Le sol se recouvre d'eau et d'essence, provoquant alors un risque de chute. La méthode de nettoyage a également commencé à attaquer le béton.

* 1. Préparation de la surface. 2. Pose de bande de masquage sur les contours. 3. Remplissage des trous avant l'application. 4. Ancien Belzona 4411 sur les rampes avec le nouveau Belzona 5231 sur le sol de l'atelier.

L'application a été réalisée selon les procédures Belzona FPA-3 et -8.

Les rampes ont été recouvertes il y a douze ans et sont toujours en bonne condition, épargnant ainsi du temps et de l'argent qui aurait été dépensés à les recouvrir régulièrement avec d'autres produits. Le sol s'est avéré sécurisé, et est plus facile et rapide à nettoyer.
