# PROTECTION BELZONA DANS UNE CENTRALE ELECTRIQUE

Localisation du client: Centrale électrique, Etats-Unis

Application: Zones problématiques du toit

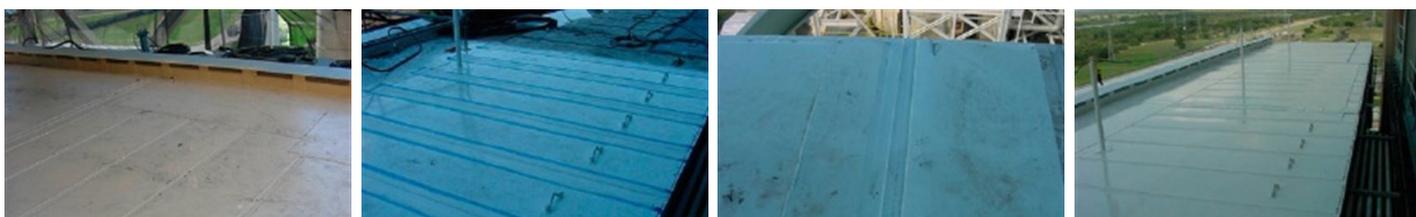
## Descriptions des photographies

De l'eau passait à travers les joints du toit pliant, humidifiant le charbon et réduisant son rendement énergétique. La zone de travail est constamment maculée par le charbon émiété des bandes transporteuses.

\* 1. Toit au-dessus de la zone de cascade avant l'application. 2. Les zones de jointures sont d'écarter;marqu'écarter;es. 3. Premi'egrave;re couche de Belzona 3111 appliqu'écarter;e. 4. Toit termin'écarter; (il a 'écarter;t'écarter; peint apr'egrave; l'écarter;application du Belzona). ,

L'application a été réalisée selon la procédure Belzona RPA-1 modifiée.

Belzona 3111 est idéal pour étanchéifier les toits lorsqu'il y a du mouvement. Les joints ont été conçus dans ce toit par précaution et le système renforcé Belzona permet de garder les zones intérieures étanches.
