# BELZONA ETANCHE DES LANTERNEAUX SUR UN HANGAR D'AVION

ID: 2307

Industrie: *Bâtiments et structures*  
Application: *Zones problématiques du toit*  
Substrat: *Aluminium*  
Des produits: *\* Belzona 3111 (Flexible Membrane) ,*

Localisation du client: *Aéroport, Etats-Unis*  
Date de la demande: *Octobre 2007*

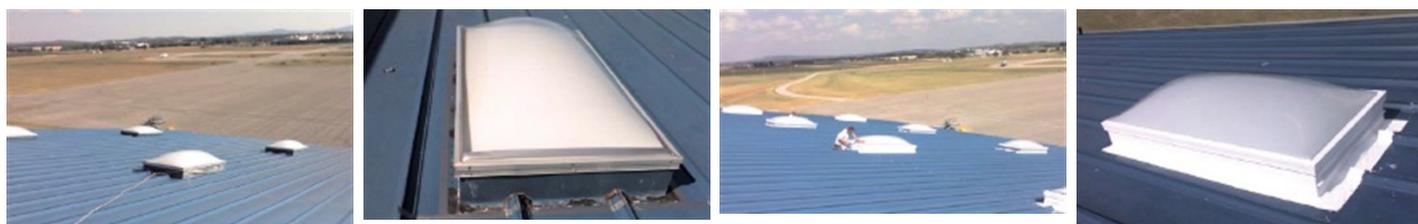
## Descriptions des photographies

*Le toit du hangar est équipé de seize lanternaux et chacun d'eux fuit. Plusieurs tentatives d'étanchéité des lanternaux dans le passé se sont avérées inefficaces.*

\* 1. Les lanternaux avec le tarmac en arrière-plan. 2. Zone démarquée et prête pour le revêtement. 3. Application de la première couche de Belzona 3111. 4. Application terminée ,

La procédure a été réalisée selon la procédure Belzona RPA-3. Les lanternaux ont été nettoyés par jet d'eau sous pression, les zones autour des lanternaux démarquées en incluant les joints et coutures, du Belzona 3921 a été appliqué ainsi que deux couches du Belzona 3111 avec du Belzona 9311.

Après plusieurs tentatives d'étanchéification des fuites en faisant appel à d'autres sociétés, le personnel de l'aéroport nous a sollicité afin de réparer les fuites. L'application a offert une étanchéité parfaite des lanternaux.
