# BELZONA REPARE DES NEZ DE MARCHES

ID: 2308

Localisation du client: Hippodrome, Royaume-Uni

Application: Zones problématiques au sol

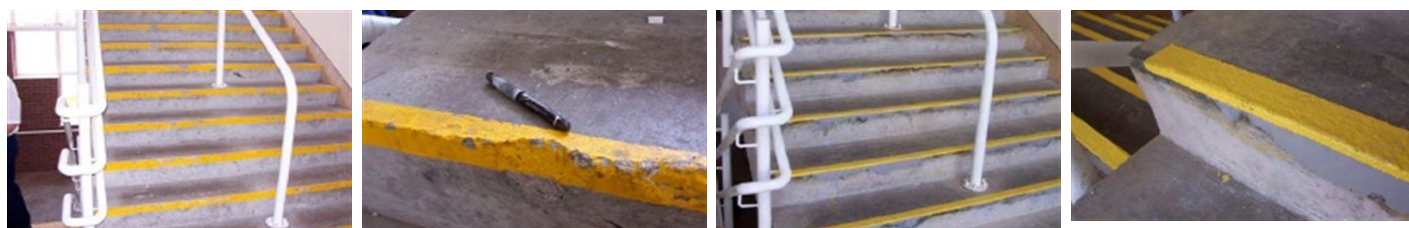
Les livreurs ont fait régulièrement défiler des fûts de bière dans cet escalier depuis le bar situé à l'étage au-dessus. Les nez de marches s'en sont trouvés endommagés.

\* 1. Les marches montrant des signes de détérioration. 2. Une vue plus claire du problème. 3. Les marches réparées. 4. Une vue plus claire de la réparation. ,

L'application a été réalisée selon les procédures Belzona FPA-1 et FPA-8.

La solution Belzona a été choisie pour ses excellentes propriétés d'adhésion, de résistance aux impacts et de provision d'une surface antidérapante durable, éprouvée dans des environnements similaires.
