# BELZONA RECOUVRE UNE CANALISATION A DECOUVERT

Localisation du client: Usine chimique, Royaume-Uni

Application: Réservoirs et zones de confinement de produits chimiques

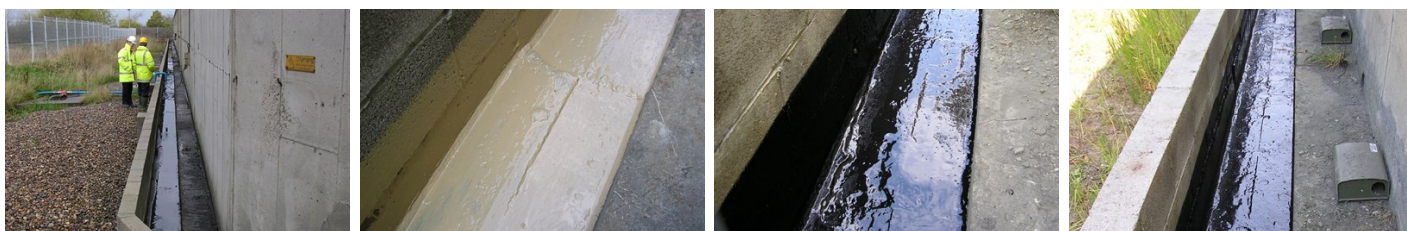
## Descriptions des photographies

Sous de fortes averses de pluie, la canalisation fuit à travers la jonction sol/mur en béton et à travers les murs poreux.

\* 1. Vue générale de la canalisation ouverte. 2. Première couche de Belzona 5811 3. Seconde couche de Belzona 5811 4. Application terminée ,

L'application a été réalisée selon la procédure Belzona TCC-15. La canalisation a été lavée sous pression afin de retirer toute poussière et contaminants, puis laissée sécher. Un fillet de Belzona 4131 a été formé le long de la jonction sol/mur, suivi de deux couches de Belzona 5811.
