# LE SYSTEME BELZONA DE REPARATION DE FACES DE BRIDES PERMET UNE ECONOMIE D'ARGENT

ID: 2312

Application: Vannes, tuyaux et raccords

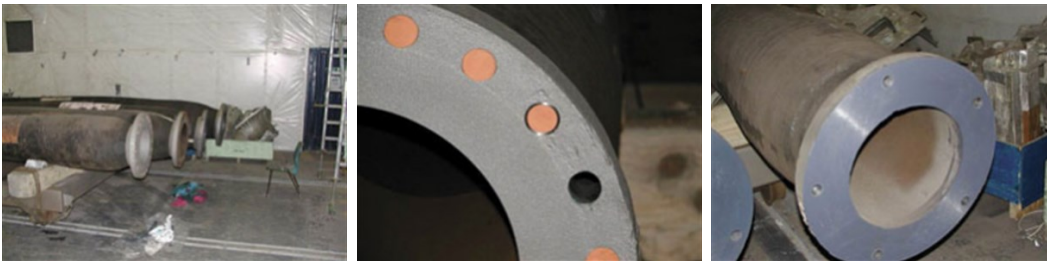
La corrosion externe des faces de brides a provoquée l'incapacité des tuyaux à rester étanches. Ils ne sont donc plus aptes à l'utilisation.

\* 1. Quatre tuyaux flottants attendent d'être réparés. 2. Gros plan montrant les dégâts de corrosion, et bouchons et cales mis en place. 3. Application terminée, avant bavurage et test sous pression. ,

L'application a été réalisée selon la procédure Belzona VPF-9 pour reformer les faces de brides

Les quatre tuyaux illustrés sur la photo représentent un coût de remplacement approximatif pour le client de 120,000€. Ils ont donc été revêtus et testés à 18 bars selon les Directives Internationales (OCIMF 1991) et Dunlop Oil & Marine Test. La méthode utilisée a été réalisée pour une fraction du coût de remplacement!
