# BELZONA RESTAURE UNE POMPE D'EAU DE RIVIERE

ID: 2317

Localisation du client: Station de traitement de l'eau,  
Etats-Unis

Application: Pompes centrifuges

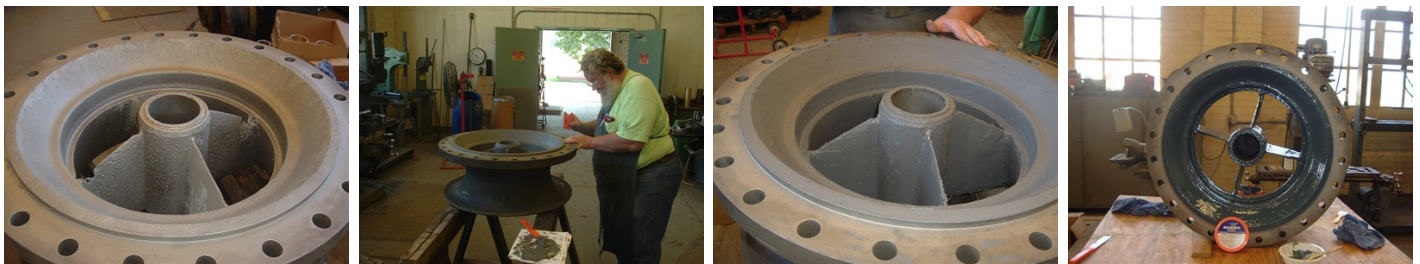
Erosion/Corrosion causé par les flux de sable et de solides de la rivière

\* 1. Zone d'erosion sur la pompe 2. Réparations en cours avec Belzona® 1111 3. Reconstruction terminée avec Belzona® 1111 4. Application terminée après l'application du Belzona® 1321 ,

L'application a été réalisée selon les procédures Belzona CEP –3 et CEP-5

Belzona a été choisit pour ses années d'expérience et de réussite dans la réparation des pompes avec ce client. La pompe a été sauvée en utilisant 700€ de produits Belzona, ce qui représente une fraction du coût de remplacement. Les charges céramiques du Belzona 1321 offriront une excellente résistance contre l'érosion.
