# BELZONA REPARA UNE VIS SANS FIN

ID: 2319

Localisation du client: Usine pétrochimique, Tunisie

Application: Machines de manutention de solides

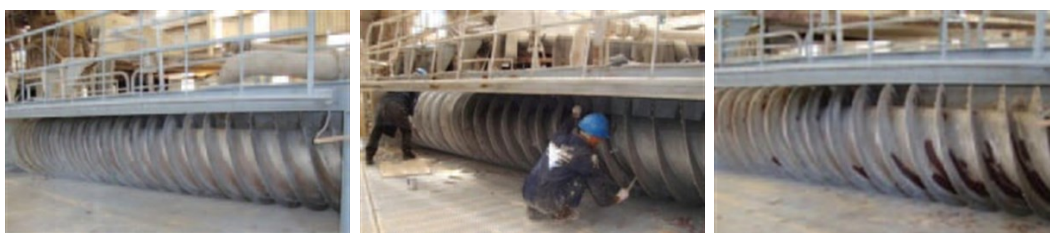
La partie interne de l'engrenage hélicoïdal, entre l'axe et les parties surélevées de la spirale, avait subi une usure grave à cause du phosphate, un produit chimique très abrasif. Cette abrasion couvrait une surface d'environ 20 cm sur la longueur de l'engrenage hélicoïdal.

\* 1. Vis sans fin sablée 2. Application du Belzona 1811 3. Application terminée ,

L'application a été réalisée selon la procédure Belzona SHM-14. La pièce fut sablée et dégraissée, puis recouverte de 40 kg de Belzona 1811.
