BELZONA SAUVE LA VOLUTE D'UNE POMPE DE PAPIER FIN

ID: 2320

Industrie: Pâtes et papiers
Application: Pompes centrifuges
Substrat: Fonte
Des produits: * Belzona 1321 (Ceramic S -Metal) ,

Localisation du client: Papeterie, Afrique du Sud
Date de la demande: 2009

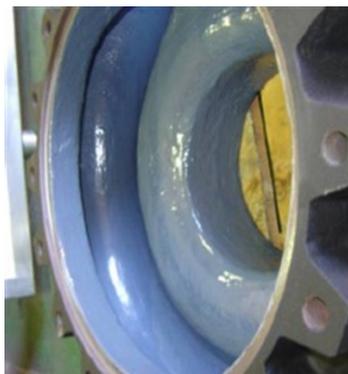
La volute de pompe sévèrement corrodée, ne pouvait plus fonctionner dans ces mauvaises conditions.

* 1. Volute de pompe corrodée avant l'application 2. Volute revêtue de Belzona 1321 3. La volute de pompe réparée est prête à fonctionner ,

L'application a été réalisée selon la procédure Belzona CEP-5.

Avant, cette volute de pompe aurait été jetée et remplacée à un coût de 1900 Euros. La réparation Belzona coûte 380 Euros, permettant donc au client d'économiser 1520 Euros et fournissant plusieurs années de protection en service.
