# Belzona protège un réservoir de traitement

ID: 2321

Localisation du client: Station de traitement des eaux,  
Etats-Unis

Un réservoir de traitement final au chlore dans une station municipale de traitement des eaux

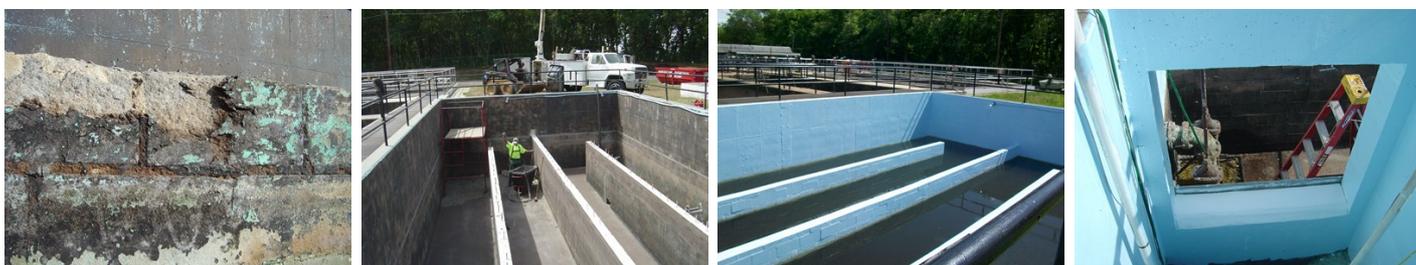
## Descriptions des photographies

Les vapeurs d'hypochlorite de sodium ont détruits les parois en béton au-dessus de la ligne d'eau. L'ancien revêtement, un produit de commodité bon marché, a échoué dans cet environnement chimique aggrésif

\* 1. Les parties murales supérieures en béton endommagées 2. Les parties supérieures retirées et nettoyées 3. Belzona 5111 teinté bleu ciel 4. Déversoir reconstruit avec Belzona 4111 ,

L'application a été réalisée selon les procédures Belzona TCC-9 & WPA-2. Les parties supérieures des murs en béton endommagées ont été retiré et remplacées. Les murs ont ensuite été préparé par sablage avant l'application du Système Belzona 5111 (teinté bleu). Belzona 4111 a été utilisé pour la réparation du déversoir.
