# 変圧器ブッシングの漏油封止

ID: 2337

顧客の場所: 英国の1次変電所  
出願日: 2006年6月

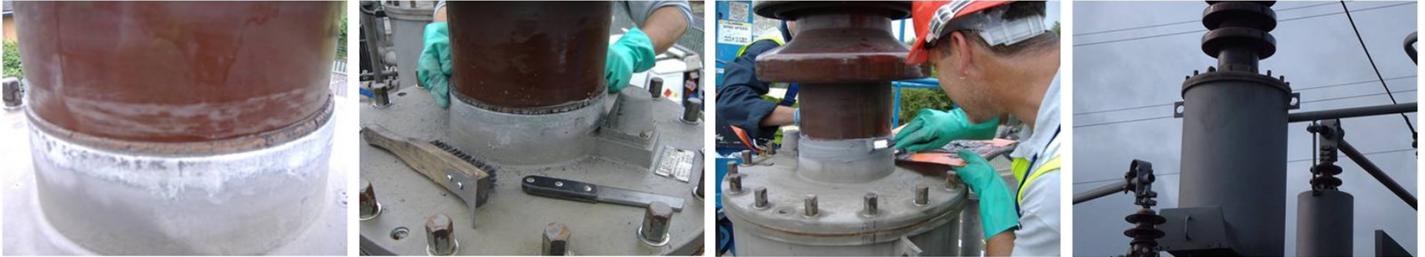
## 写真の説明

鋼製タレットの位置調整不良による、変圧器からの継続的な漏油

\* 1. 漏れの有無を確認 2. 母材の下処理作業 3. Belzona 1161の塗布時 4. 現場補修完了後の変圧器 ,

一部変更した施工手引書VPF-11aに基づいた施工が行われました。

交換作業を行うには少なくとも4週間以上の作業期間とその間の上記レンタル料、これに加えて使用可能な予備変圧器が必要でした。ベルゾナによる補修は、費用およそ£1,000 (当時のレートで約21万円) と、12時間程の作業工程で完了しました。
