BELZONA REPARE UN ROTOR ET MAINTIENT LA PRODUCTION

ID: 2361

Rotor d'une pompe à anneau liquide

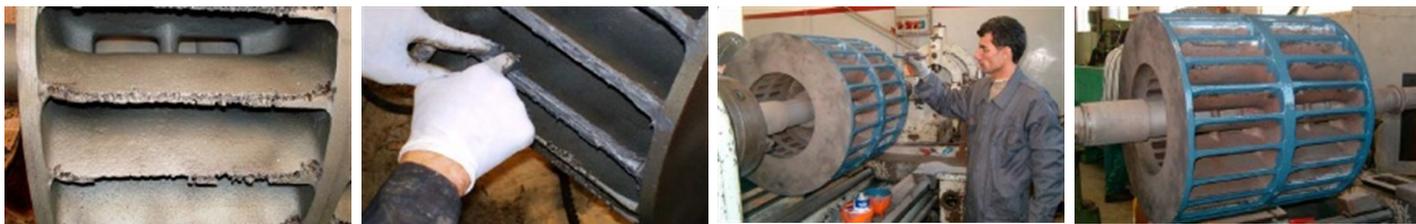
Descriptions des photographies

Sévèrement érodé, aucun remplacement possible. Un nouveau rotor coûterait plus de 8000 Euros.

* 1. Corps principal du rotor s'érode; 2. Reconstruction et protection avec Belzona 1111 3. Revêtement avec Belzona 1321 4. Préparation pour la remise en service ,

L'application a été réalisée selon les procédures Belzona FBC-2 et FBC-15.
