BELZONA REPARÉ DES ARBRES RBC

ID: 2375

Localisation du client: Station d'épuration, Etats-Unis
Date de la demande: Décembre 2005

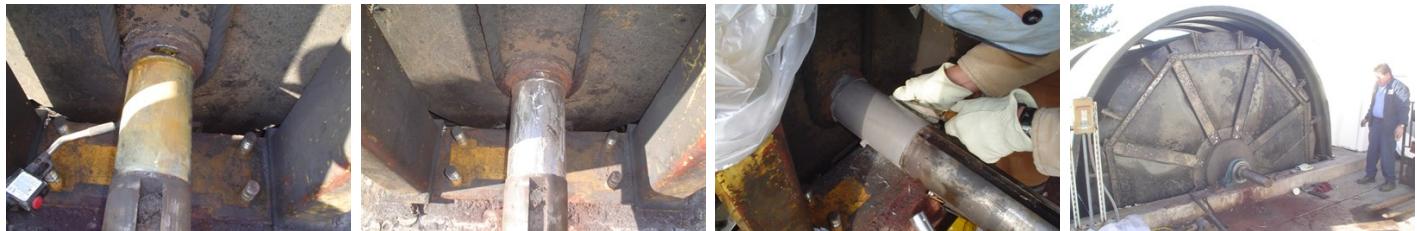
Descriptions des photographies

Les roulements ont échoués, endommageant donc l'arbre

* 1. Arbre endommagé; 2. Arbre préparé et prêt pour le Belzona. 3. Une fois durcit, le moule est retiré; et les extrusions remplies. 4. Le réacteur biologique rotatif est remis en place, prêt à l'utilisation. ,

L'application a été réalisée selon la procédure Belzona MPT –2
