BELZONA RÉPARE AVEC SUCCÈS LES ISOLATEURS CASSÉS

ID: 2379

Localisation du client: *Centrale nucléaire, Egypte*
Date de la demande: *Février 2005*

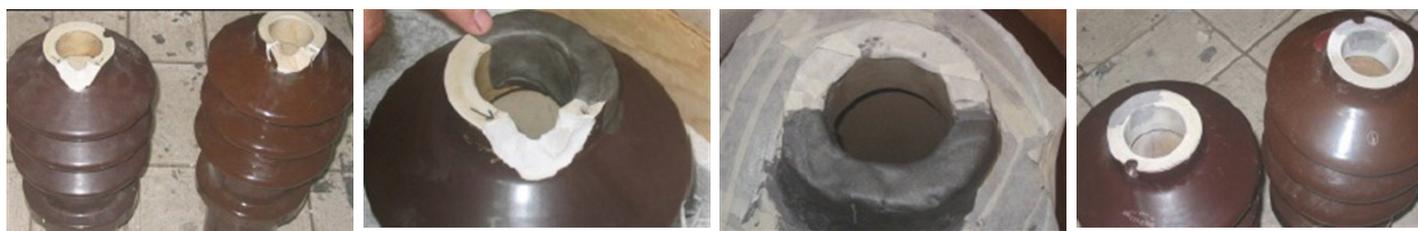
Descriptions des photographies

Les isolateurs en porcelaine étaient cassés sur les bords causant l'infiltration d'huile provenant du transformateur.

* 1. Les isolateurs cassés; 2. Réalisant l'opération sur le bord en question utilisant Belzona 1111. 3. Reconstruction du bord cassé; 4. Les deux isolateurs réparés ,

L'application a été réalisée selon la procédure Belzona GSS-1.

Belzona a résolu un problème sérieux au sujet des isolateurs. Plutôt que d'acheter de nouvelles unités, le remplacement a permis une épargne de plus de 3660 €. La force diélectrique du Belzona 1111 offrait un choix approprié pour cette application.
