# ISOLATEURS CASSES REPARES AVEC BELZONA

ID: 2381

Localisation du client: Centrale nucléaire, Egypte

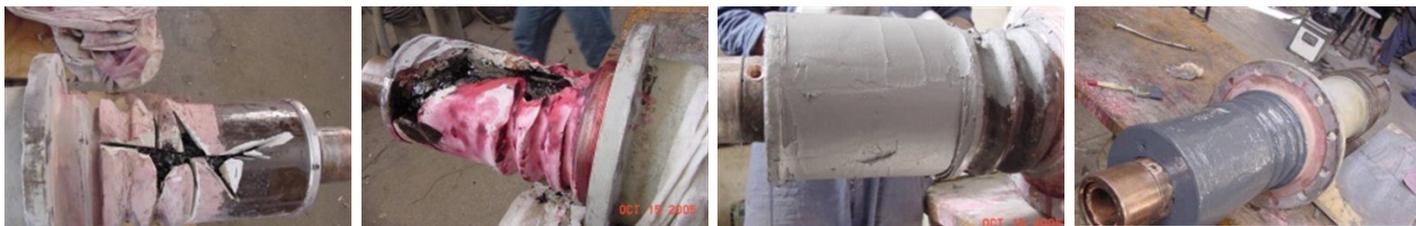
## Descriptions des photographies

Deux isolateurs furent fissurés et cassés. Le tuyau de cuivre à l'intérieur de l'un d'eux était lui aussi cassé.

\* 1. L'isolateur cassé; 2. Le second isolateur 3. Belzona 1111 appliqué pour remplir les fissures et les parties cassées; 4. L'isolateur réparé; ,

L'application a été réalisée selon les procédures Belzona VPF-1 & -2. Les profils originaux étaient restaurés avec Belzona 1111 et une surface lisse a été créée en utilisant Belzona 1391.

Belzona a réparé parfaitement les isolateurs cassés en épargnant le coût de nouvelles unités ainsi qu'un long délai d'importation. Après la réparation, la résistance sèche des isolateurs a été mesurée et fut d'environ 5000 mega ohm ce qui était beaucoup plus élevé qu'une résistance normale de vieux isolateurs.
