# REPARATIONS DE FUITES DE TRANSFORMATEURS AVEC BELZONA

ID: 2384

Transformateur d'électricité

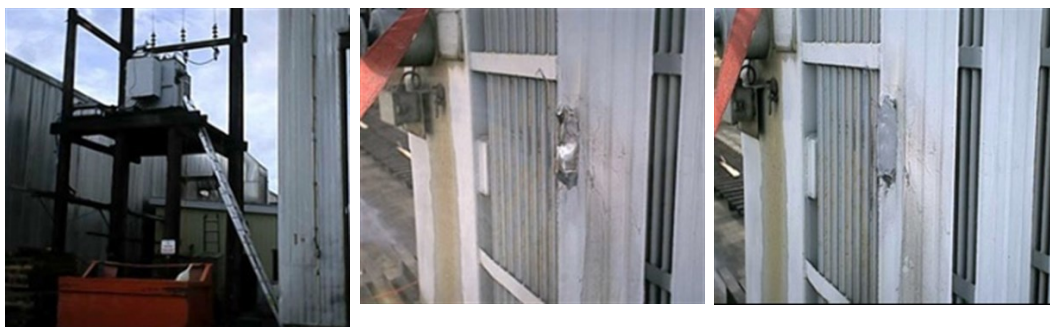
Les ailettes de refroidissement du transformateur ont été endommagées. Les réparations précédentes n'ont duré que peu de temps.

\* 1. Vue de la fuite du transformateur 2. Préparation de la surface à réparer 3. Après avoir initialement appliqué le trou avec Belzona 1221 (Super E Metal), la zone a été recouverte de Belzona 1111 (Super Metal) ,

L'application a été réalisée selon les procédures Belzona VPF-1, -2.

La reconstruction de la partie endommagée a offert une solution rapide et simple, à un problème constant sur une zone et ceci a été accompli avec un temps d'arrêt minimal.
