# BELZONA PERMET AUX LUMIERES DE BRILLER

ID: 2385

Localisation du client: Sous-station d'électricité, Royaume-Uni  
Date de la demande: Juin 2006

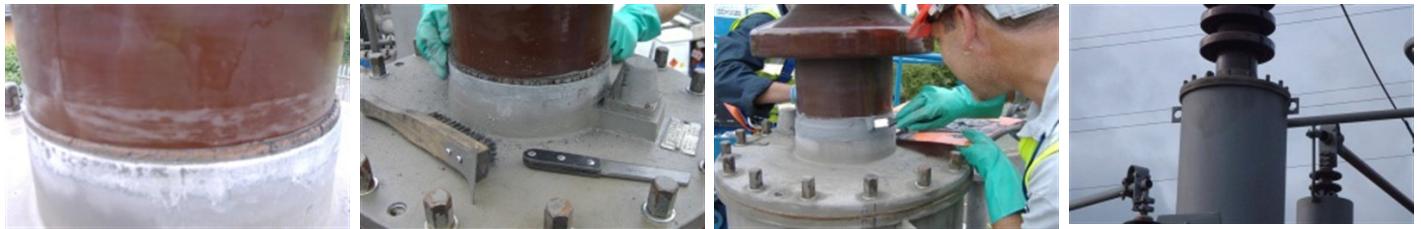
## Descriptions des photographies

Problème d'alignement dans la tourelle d'acier causant la fuite en charge de l'huile présente dans le transformateur.

\* 1. Découverte de la fuite 2. Préparation du substrat 3. Application du Belzona 1161 4. Transformateur réparé sur place ,

Un couvercle de transformateur en porcelaine était remplacé dans la sous-station.

L'application a été réalisée selon la procédure Belzona VPF-11a.

Pendant que le transformateur soit remplacé, un générateur d'urgence aurait couté plus de 57,000€ par semaine en location. Changer le transformateur signifierait au moins 4 semaines de plus de travaux et des frais de location, en assumant qu'un transformateur de rechange soit disponible. La réparation Belzona dura 12 heures pour un coût total de 1,150€.
