# FUITES DE TRANSFORMATEUR ETANCHEES AVEC BELZONA

ID: 2386

Localisation du client: Centrale nucléaire, Etats-Unis

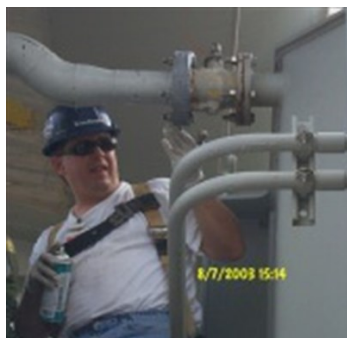
\* 1. Vue générale de la zone 2. Etanchéité de la fuite avec Belzona 1161 3. Coulage de Belzona 2221 dans le moule 4. Vue finale du Belzona durci ,

Les transformateurs ont eu une fuite d'huile au niveau des brides.

L'application a été réalisée selon la procédure Belzona GSS-4. La fuite était temporairement stoppée avec Belzona 1161. Le moule était alors formé autour des brides et Belzona 2221 versé dans ce moule pour encapsuler complètement la bride.
