# BELZONA REPARA LES FUITES D'UN TRANSFORMATEURS EN FONCTIONNEMENT

ID: 2389

Localisation du client: *Entreprise de distribution d'électricité, Royaume-Uni*

Application: *Vannes, tuyaux et raccords*

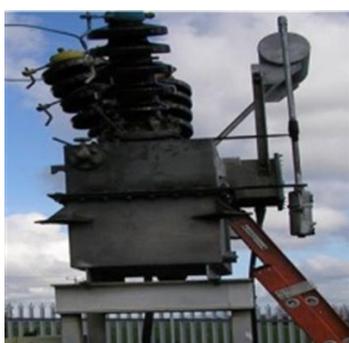
*Fuite d'huile causant une contamination de l'environnement.*

\* 1. Zone de la fuite 2. Fuite arr&ecirc;t&eacute;e avec Belzona 1291 3. Application termin&eacute;e avec Belzona 1161. ,

L'application a été réalisée selon la procédure Belzona VPF-11a. Belzona 1291 fut d'abord utilisé pour étancher la fuite. La canalisation était ensuite encapsulée avec Belzona 1161 pour empêcher d'autres fuites et protéger contre la corrosion.
