BRIDE DE TRANSFORMATEUR ETANCHEE AVEC BELZONA

ID: 2390

Fuites d'huile au niveau de la face de bride

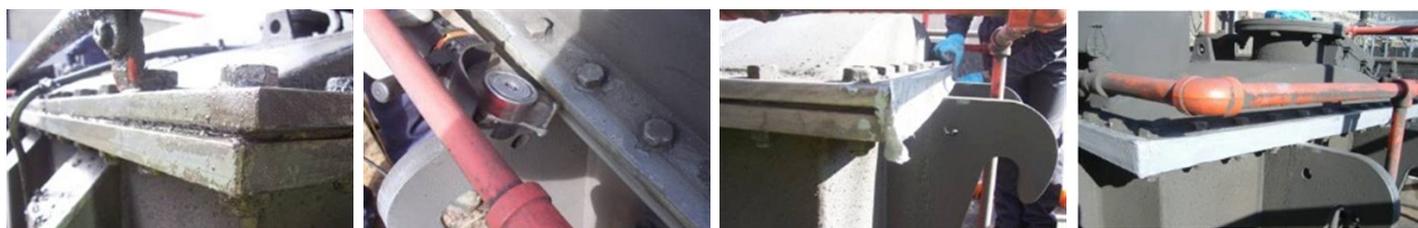
Descriptions des photographies

* 1. Zone de la fuite 2. MBX Bristle Blaster utilisé pour la préparation de surface 3. Belzona 9341 et Belzona 1161 appliqués sur les joints de la bride 4. Application achevée ,

L'application a été réalisée selon la procédure Belzona VPF-11a. L'outil MBX Bristle Blaster était utilisé pour préparer la surface. Belzona 9341 (Reinforcement Tape) et Belzona 1161 furent ensuite utilisés pour étancher le joint de la bride.

L'application était très simple et efficace. Le travail était effectué sans vidange d'huile. Les propriétés de tolérances de l'état de surface du Belzona® 1161 permettent une réparation efficace pouvant être effectuée sur les zones contaminées par l'huile.
