# BELZONA REPARA LES FUITES SUR UN TRANSFORMATEUR

Localisation du client: Entreprise de distribution d'électricité,  
Royaume-Uni

Transformateur à bain d'huile

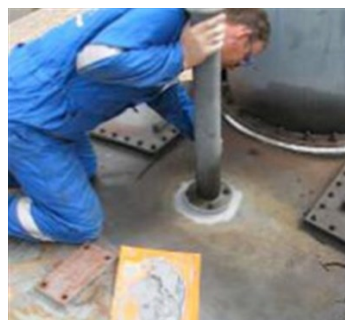
Fuite d'huile au niveau des connections du tuyau

\* 1. Fuite d'huile au niveau de la bride 2. Application du Belzona 1161. 3. Inspection de l'application Belzona 1161 ,

L'application a été réalisée selon la procédure Belzona VPF-11a.

Les réparations ont été effectuées sur place sans avoir besoin de mettre le transformateur hors-tension. Belzona 1161 fut appliqué sans avoir à vidanger l'huile du transformateur. La réparation fut un succès total.
