# BELZONA ETANCHE LES FUITES D'HUILE ET PROTEGE L'ENVIRONNEMENT

ID: 2392

Localisation du client: Sous-station électrique, Royaume-Uni  
Date de la demande: 2007

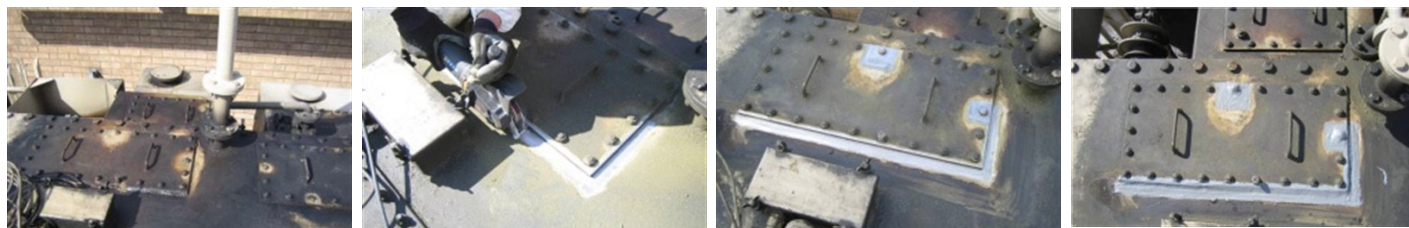
## Descriptions des photographies

Le transformateur, fuyant jusque dans la canalisation d'eau usée, pose un problème environnemental sérieux.

\* 1. Fuite du transformateur 2. Préparation de la surface en utilisant l'outil MBX Bristle Blaster 3. Préparation de la surface terminée et étanchéité de la fuite avec Belzona 1291 4. Préparation achevée avec l'application de Belzona 1161 ,

L'application a été réalisée selon la procédure Belzona VPF-11a. La surface a été nettoyée et préparée avec l'outil MBX Bristle Blaster. Belzona 1291 fut utilisé pour étancher la fuite visible avant l'application de Belzona 1161 et de Belzona 9341 (Reinforcing Sheet).
